# MACHBARKEITSSTUDIE

SANIERUNG UND UMBAU DER TURNHALLE STEINWIESEN ZUR KULTURHALLE  
ERGEBNISBERICHT

**MARKT steinwiesen**

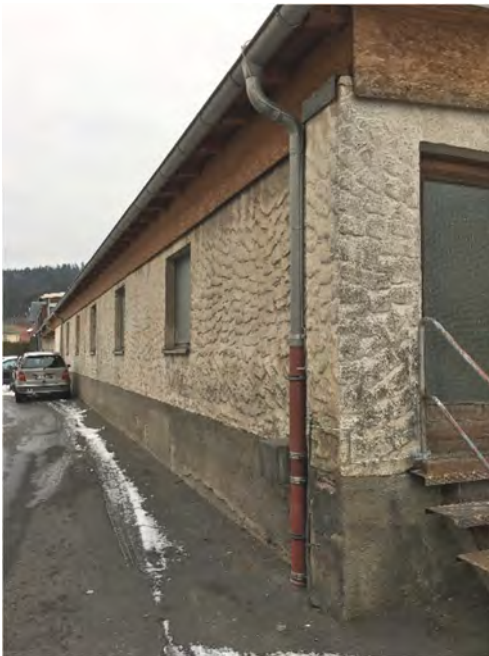
Durch die Verfärbungen des Außenputzes an der Südwestfassade (Zugang) sind Schädigungen in diesem Bereich am auffälligsten. Offensichtlich durch die fehlende Dämmung der Außenwände und Kältebrücken im Bereich des Stahlbetontragwerks ist es im Laufe der Jahre zu den sichtbaren Putzschäden gekommen, teilweise liegt Bewehrung frei und ist korrodiert.

Erhebliche Schädigungen des Außenputzes sind auch auf der Nordwestseite der Nebenraumspanne erkennbar. Dort wo die Fassade orientierungsbedingt (Nordwestseite) am schlechtesten abtrocknen kann, treten die Putzschäden augenscheinlich verstärkt auf.

Abb. links oben: Anzeichen von Feuchte im Sockelbereich

Abb. links Mitte: Verfärbungen an der Nord-West-Fassade

Abb. links unten: Freiliegende Bewehrung an der Süd-West-Fassade

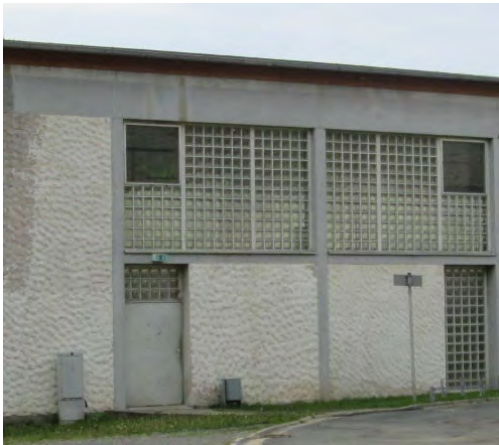
Fassadenelemente Ostseite

Die Fenster und Glasbaustein-Fassadenelemente entsprechen ebenso wenig den aktuellen Anforderungen an den baulichen Wärmeschutz, wie die tragenden und nichttragenden Außenwandkonstruktionen. Sprünge oder Risse konnten an den Glasbaustein-Fassadenflächen augenscheinlich nicht erkannt werden, jedoch ist die Ausmauerung mit Glasbausteinen u.E. nicht besonders geeignet, da zwar diffuses Licht in die Turnhalle kommt, aber ein direkter Blickkontakt zum Außenbereich nur durch den geringen Anteil an Fensterflächen möglich ist.

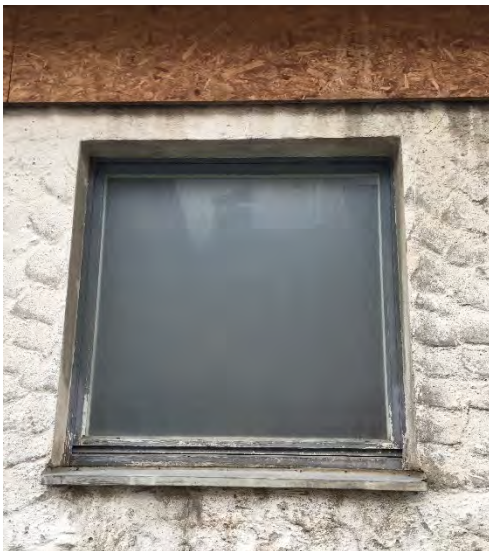
Starke Schädigungen weisen die Holzfenster auf der Nordwestseite auf. Die Oberflächenbeschichtung ist nicht mehr intakt, dadurch konnte Wasser in die Rahmenhölzer eindringen und dort durch die dauerhafte Feuchtigkeitseinwirkung zerstörend wirken.

Abb. links oben: Fassadenelemente Ostseite

Abb. links Mitte: Zustand Holzfenster

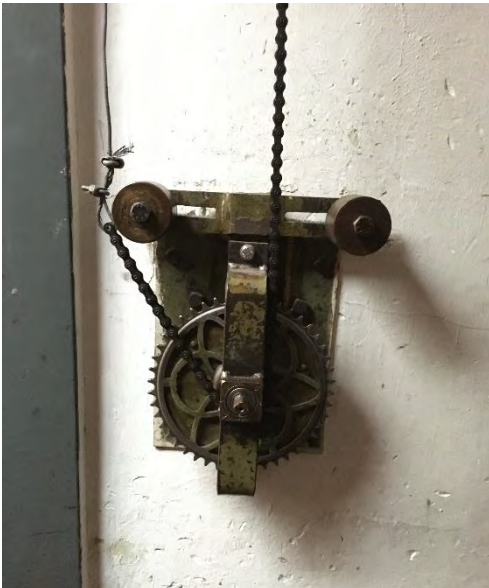
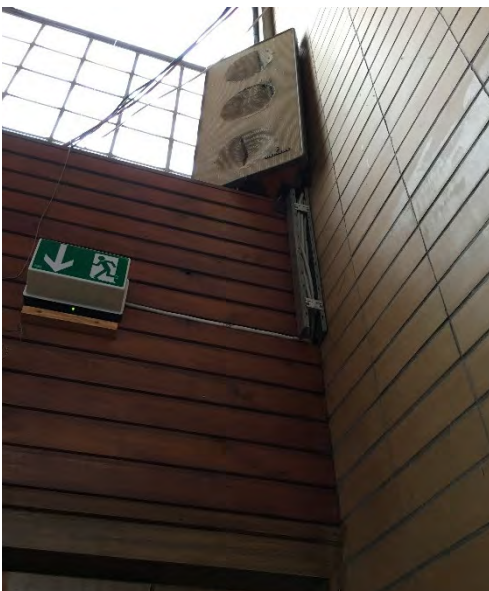
Im Bereich der Bühne der ehem. Turnhalle wurden im Laufe der Jahre teilweise erhebliche Umbaumaßnahmen durchgeführt, die hauptsächlich auf den Einbau einer Kletterwand zurückzuführen sind. Auffällig sind Elektroinstallationen, die als Einzelmaßnahmen mehr oder weniger unpassend in die gesamte Bühnensituation integriert wurden. Boden- und Wandflächen weisen erhebliche Abnutzungserscheinungen auf. Die Möblierung ist ungeordnet und veraltet. Die Bühnentechnik lässt bei der vielfältigen Nutzung der Bühne sicherlich Wünsche offen. Die nachträgliche Kennzeichnung der Fluchtwege erfolgte ebenfalls provisorisch in Aufputzinstallation.

Abb. oben: Kletterwand im Bühnenbereich  
Abb. Mitte und unten: veraltete Bühnen- und Medientechnik

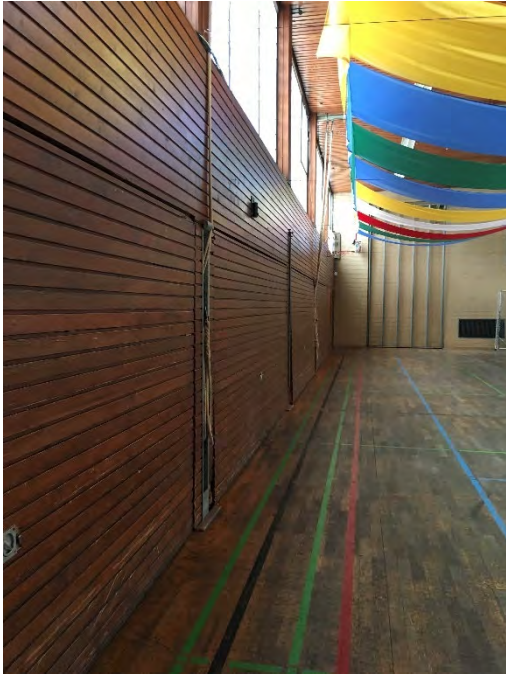
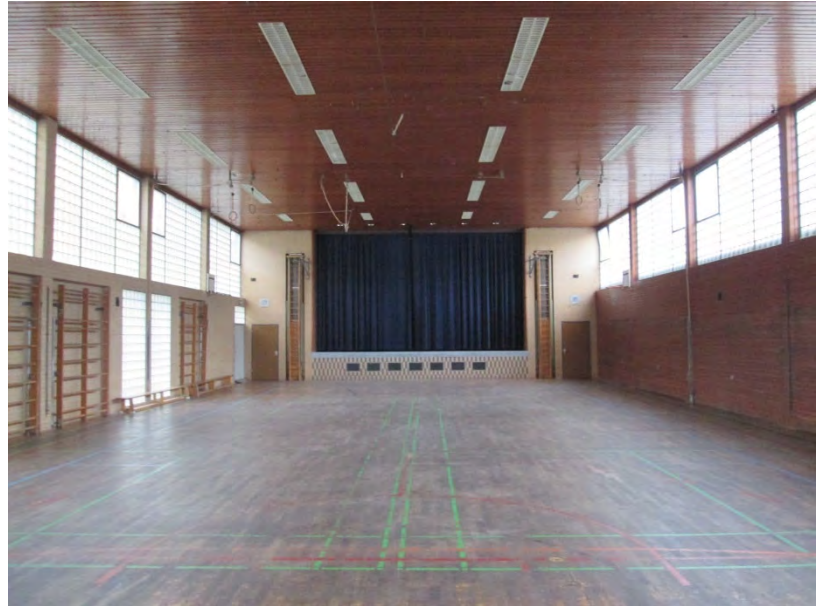
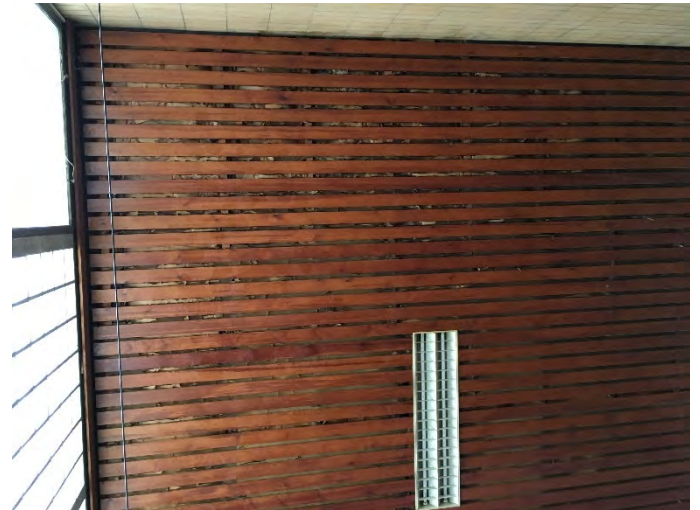
Der Holz-Schwingboden der Turnhalle ist durch die Mehrfachnutzung sichtbar sehr stark abgenutzt, besonders im Bereich vor den Türen. Die Gebrauchsfähigkeit ist durch Welligkeit der Oberfläche, wahrscheinlich ein Problem von aufsteigender Feuchtigkeit von unten, stark eingeschränkt. Detailliertere bauphysikalische Untersuchungen hierzu werden empfohlen.

Abb. rechts oben: Hallenraum mit Blick Richtung Bühne  
 Abb. rechts Mitte: beschädigte Hallendecke (Akustikdämmung)  
 Abb. rechts unten: Zustand Hallenboden  
 Abb. links unten: Sporteinbauten  
 Abb. links oben: Gesamteindruck Geräteraumtore

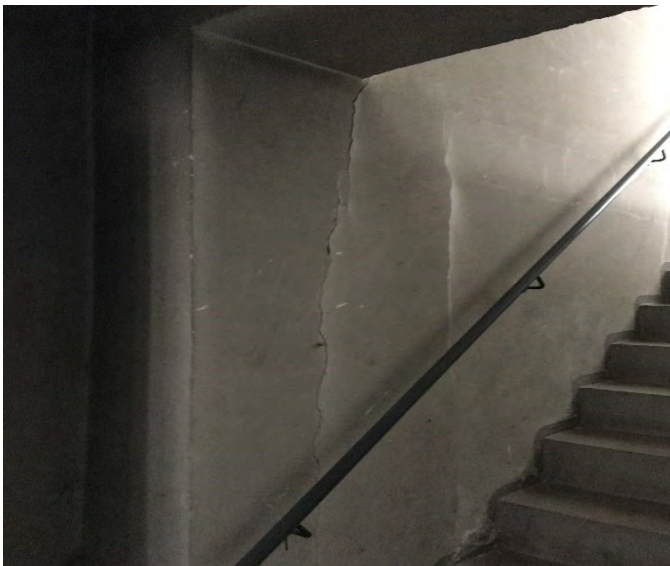
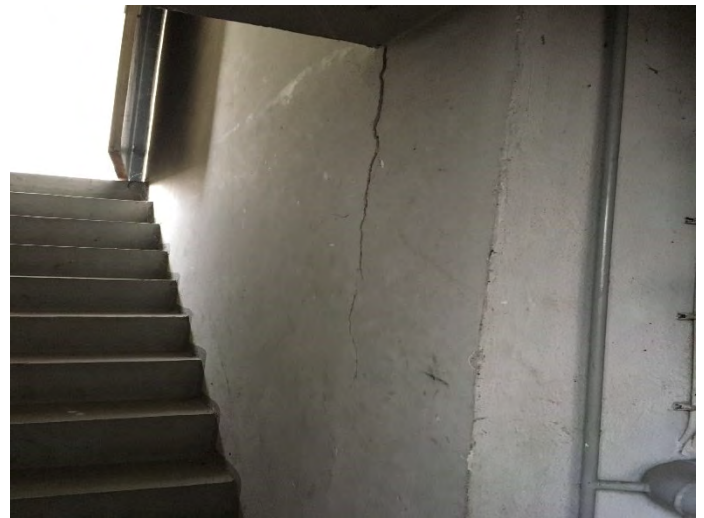
Abb. links und rechts oben: Abgang zu Technikräumen unter der Bühne – Rissbildung.

Unter der Bühne liegen Kellerräume, in denen die Haustechnik und Lagerräume untergebracht sind. Die untergeordneten Räume sind in einem weitgehend rohbaumäßigen Zustand belassen. Im Bereich des Treppenabgangs zeigen sich Risse zwischen den Gebäudeteilen, deren Ursache statisch zu untersuchen ist.

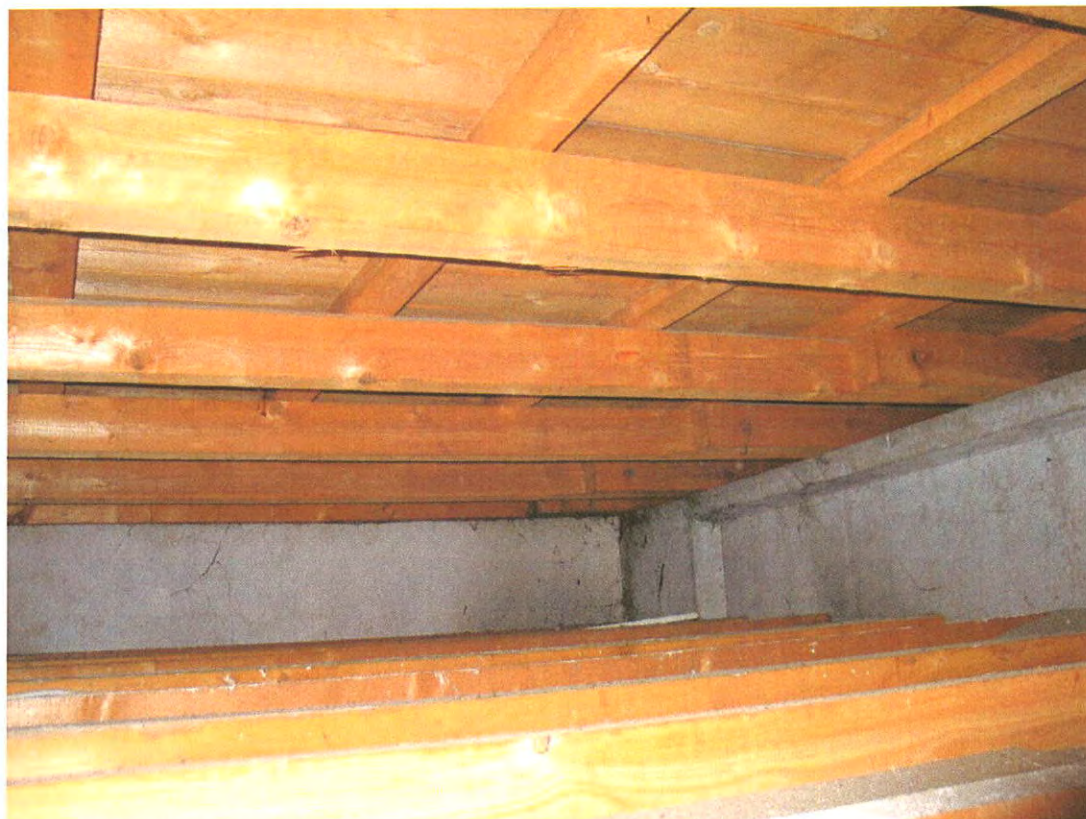
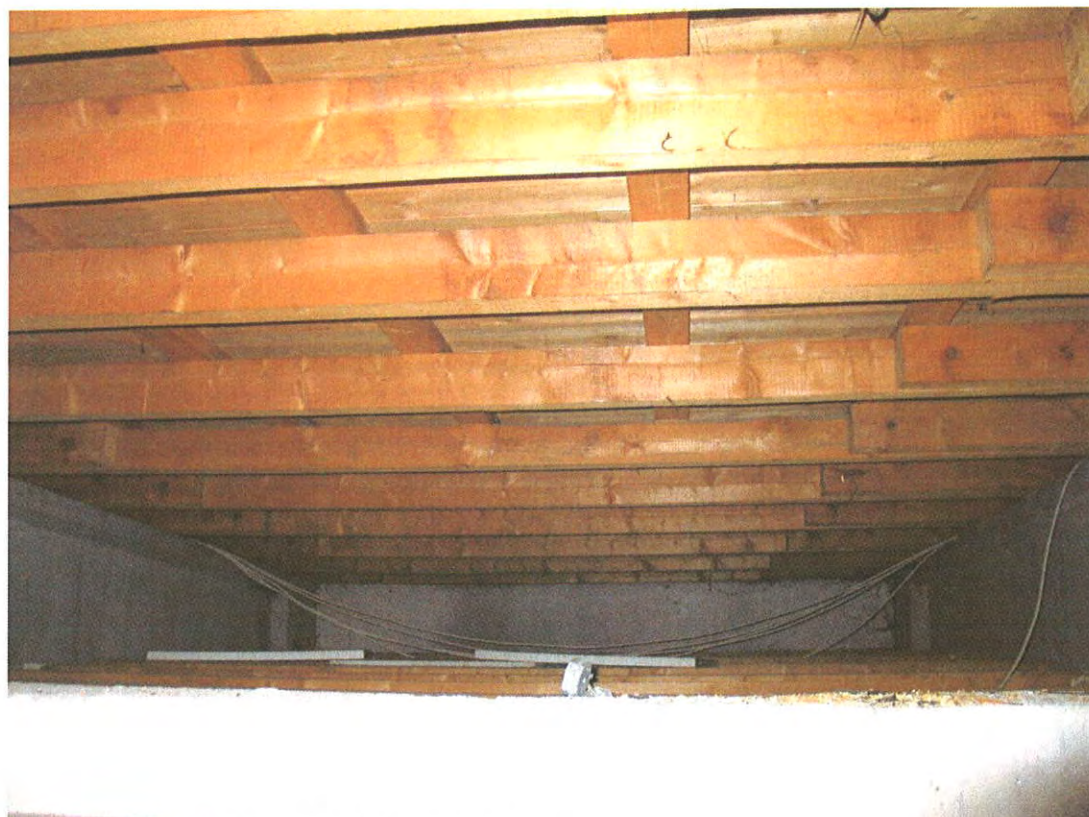
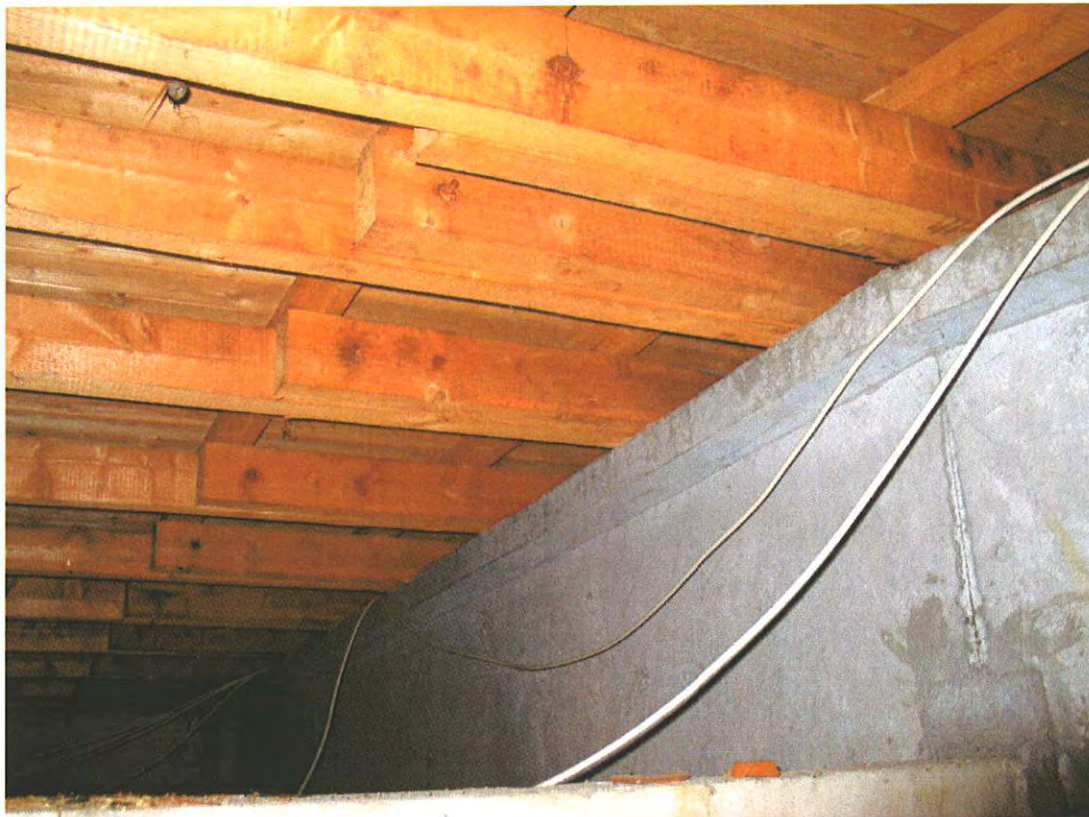
- 3. Feld:** Holzbauteile:  
⇒ vollkommen trocken, kaum Verschmutzungen, keine Spuren oder Ränder, die auf eingedrungene Feuchtigkeit oder Schäden am Holz deuten.  
Betonbauteile: Spannbetonbinder, Randriegel  
⇒ trocken, rissefrei, an freiliegenden Ankerschienen Korosion sichtbar, sonst keine Anzeichen von Schädigungen (Bilder 12-16)
- 5. Feld:** keine Anzeichen von Schädigungen an den tragenden Bauteilen (Bilder 17-21)
- 7. Feld:** keine Anzeichen von Schädigungen an den tragenden Bauteilen (Bilder 22-24 )

Zusammenfassend lässt sich erneut festhalten, dass an den besichtigten tragenden Dachbauteilen der Turnhalle keine Hinweise auf Schädigungen festgestellt werden konnten.
