# MACHBARKEITSSTUDIE

SANIERUNG UND UMBAU DER TURNHALLE STEINWIESEN ZUR KULTURHALLE  
ERGEBNISBERICHT

**MARKT steinwiesen**

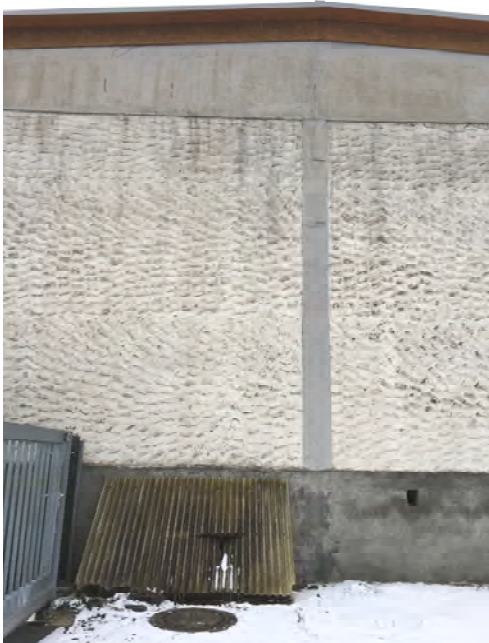
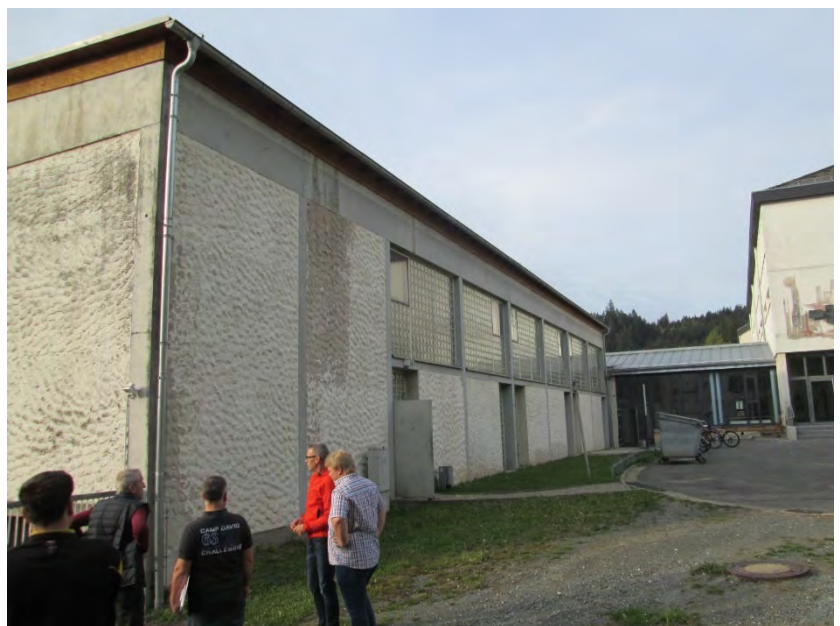
Durch die Verfärbungen des Außenputzes an der Südwestfassade (Zugang) sind Schädigungen in diesem Bereich am auffälligsten. Offensichtlich durch die fehlende Dämmung der Außenwände und Kältebrücken im Bereich des Stahlbetontragwerks ist es im Laufe der Jahre zu den sichtbaren Putzschäden gekommen, teilweise liegt Bewehrung frei und ist korrodiert.

Abb. links oben: Anzeichen von Feuchte im Sockelbereich

Abb. links unten: Freiliegende Bewehrung an der Süd-West-Fassade

Abb. rechts: Süd-Ost-Fassade mit neuer Pfosten-Riegelfassade im Hintergrund

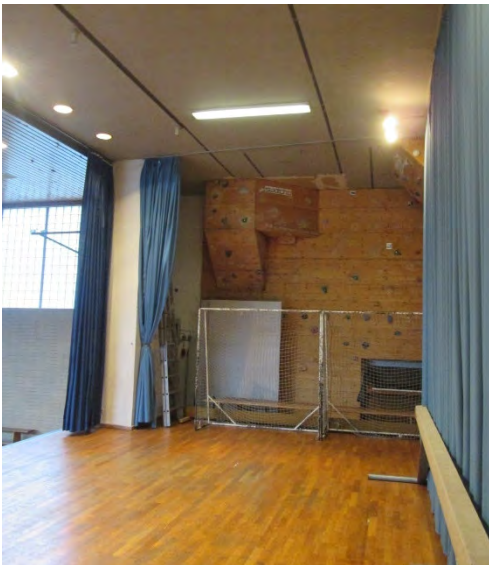
Im Bereich der Bühne der ehem. Turnhalle wurden im Laufe der Jahre teilweise erhebliche Umbaumaßnahmen durchgeführt, die hauptsächlich auf den Einbau einer Kletterwand zurückzuführen sind. Auffällig sind Elektroinstallationen, die als Einzelmaßnahmen mehr oder weniger unpassend in die gesamte Bühnensituation integriert wurden. Boden- und Wandflächen weisen erhebliche Abnutzungserscheinungen auf. Die Möblierung ist ungeordnet und veraltet. Die Bühnentechnik lässt bei der vielfältigen Nutzung der Bühne sicherlich Wünsche offen. Die nachträgliche Kennzeichnung der Fluchtwege erfolgte ebenfalls provisorisch in Aufputzinstallation.

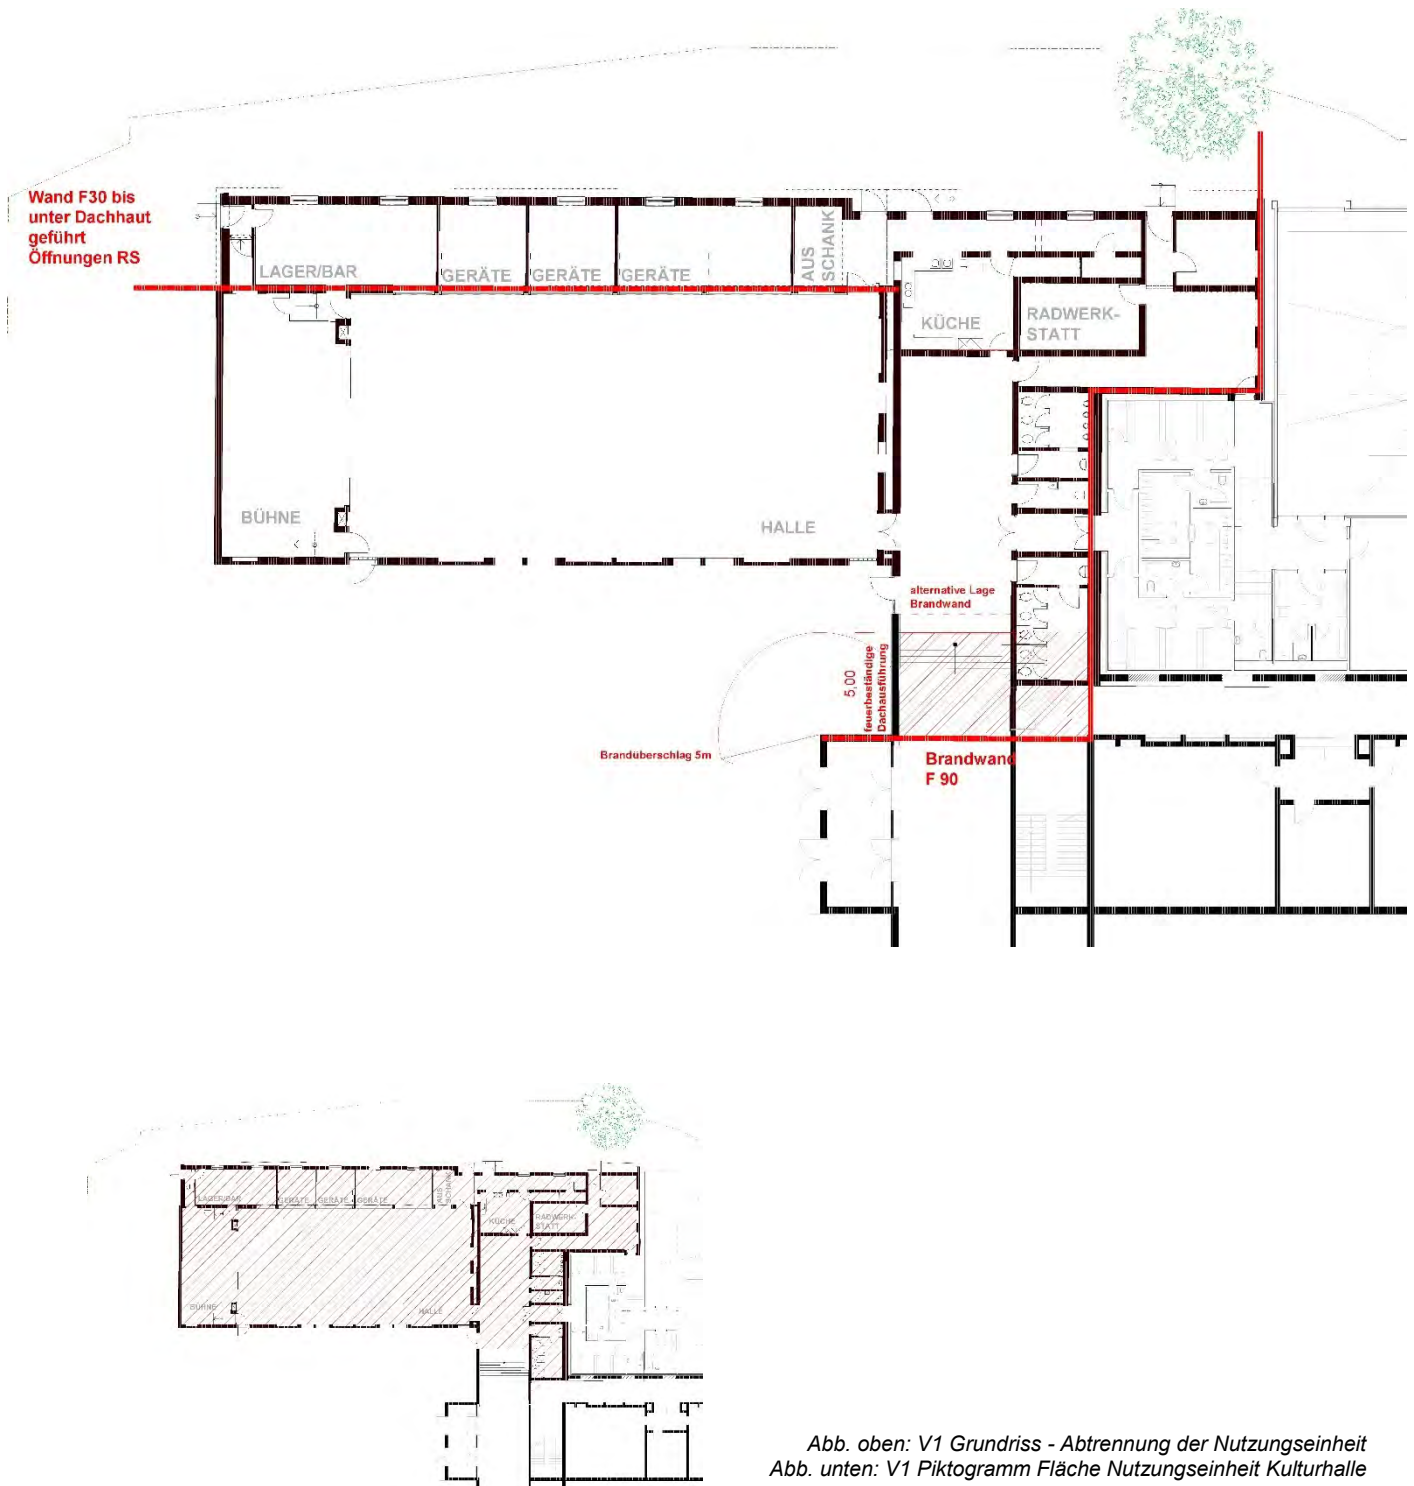
Abb. oben: V1 Grundriss - Abtrennung der Nutzungseinheit  
Abb. unten: V1 Piktogramm Fläche Nutzungseinheit Kulturhalle

Bei einer Abtrennung im Bereich der Pausenhalle muss das vorhandene Dach über der Pausenhalle aus nicht brennbarem Material hergestellt werden. Die Brandwand ist durchgehend vom Keller bis 30 cm über Dach zu führen.

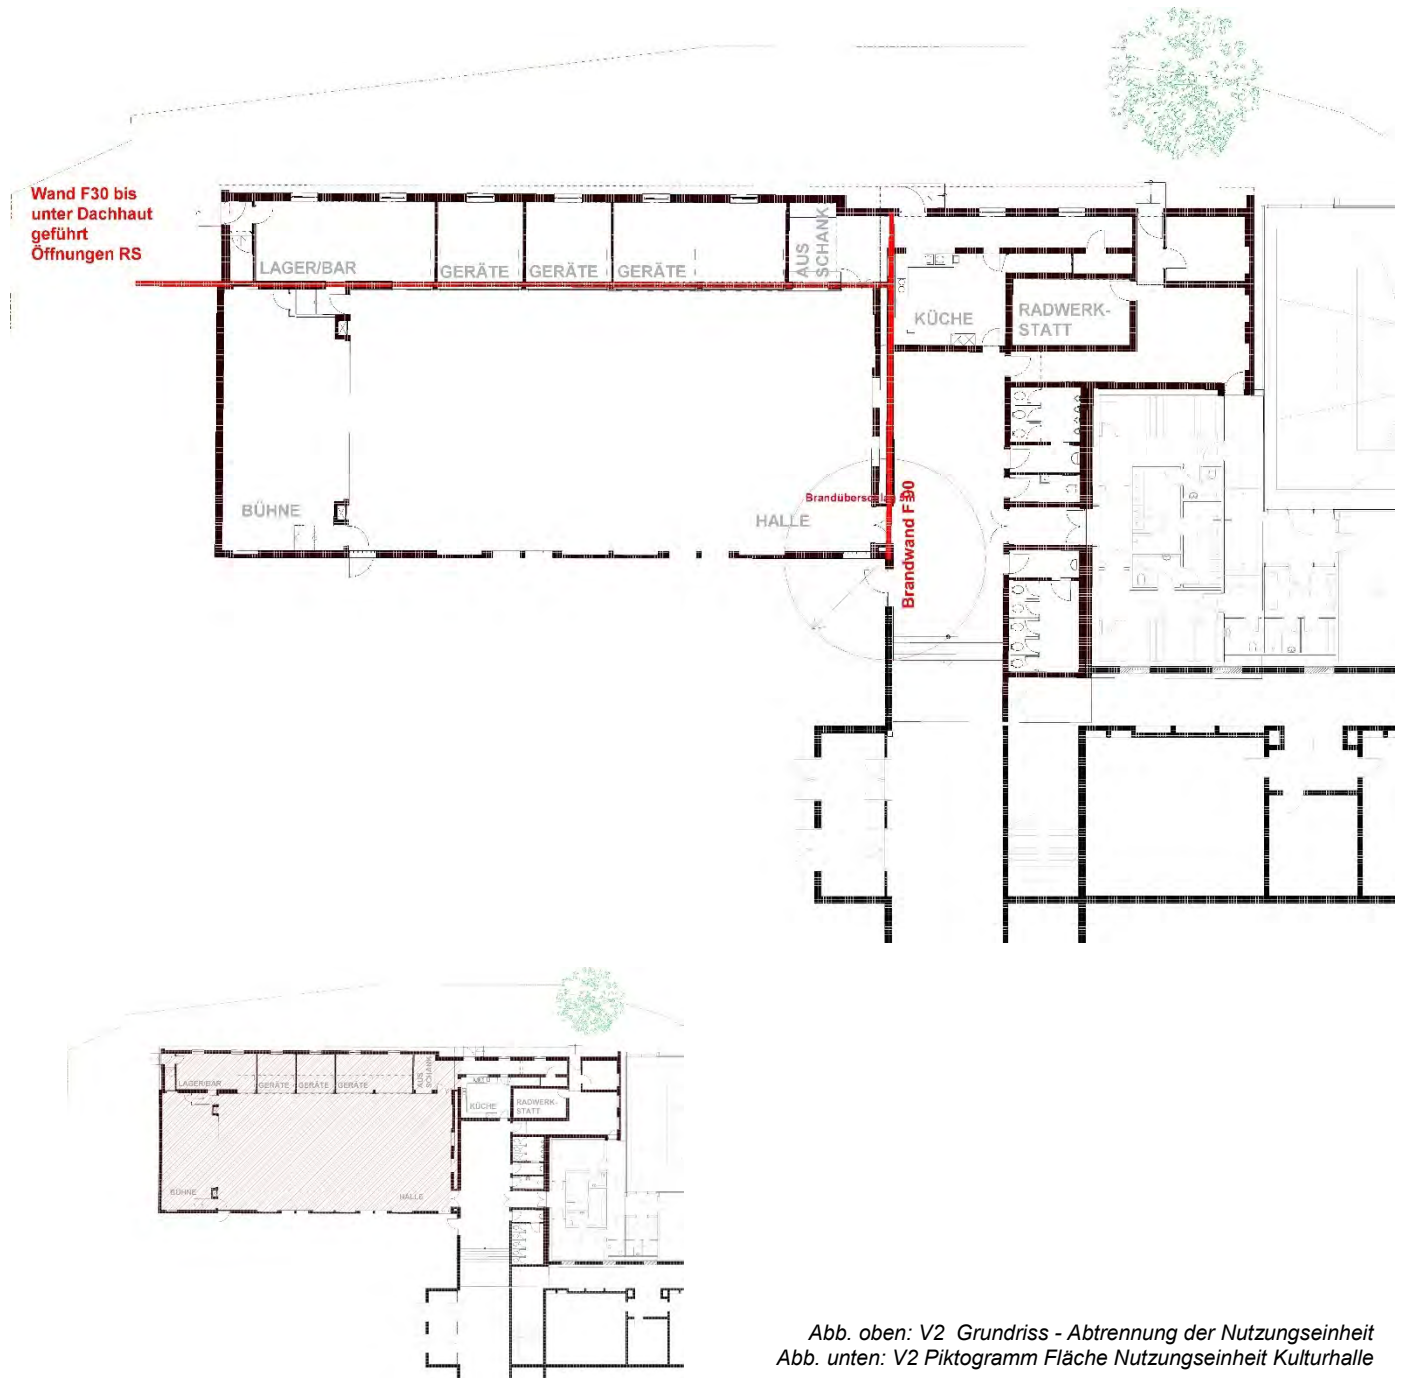
Abb. oben: V2 Grundriss - Abtrennung der Nutzungseinheit  
Abb. unten: V2 Piktogramm Fläche Nutzungseinheit Kulturhalle

Bei einer Abtrennung zwischen Halle und Pausenhalle müssen sämtliche Öffnung mit Brandschutztüren (T90) oder Mauern verschlossen werden. Im Bereich eines möglichen Brandüberschlags (5m Radius) müssen alle Öffnungen verschlossen werden.

Die Funktionsbereiche wie z.B. die Sanitärräume und Küche der bestehenden Halle würden somit abgetrennt und der Schule zugeschlagen. Dies führt zu einer klaren Trennung der Nutzungseinheiten.

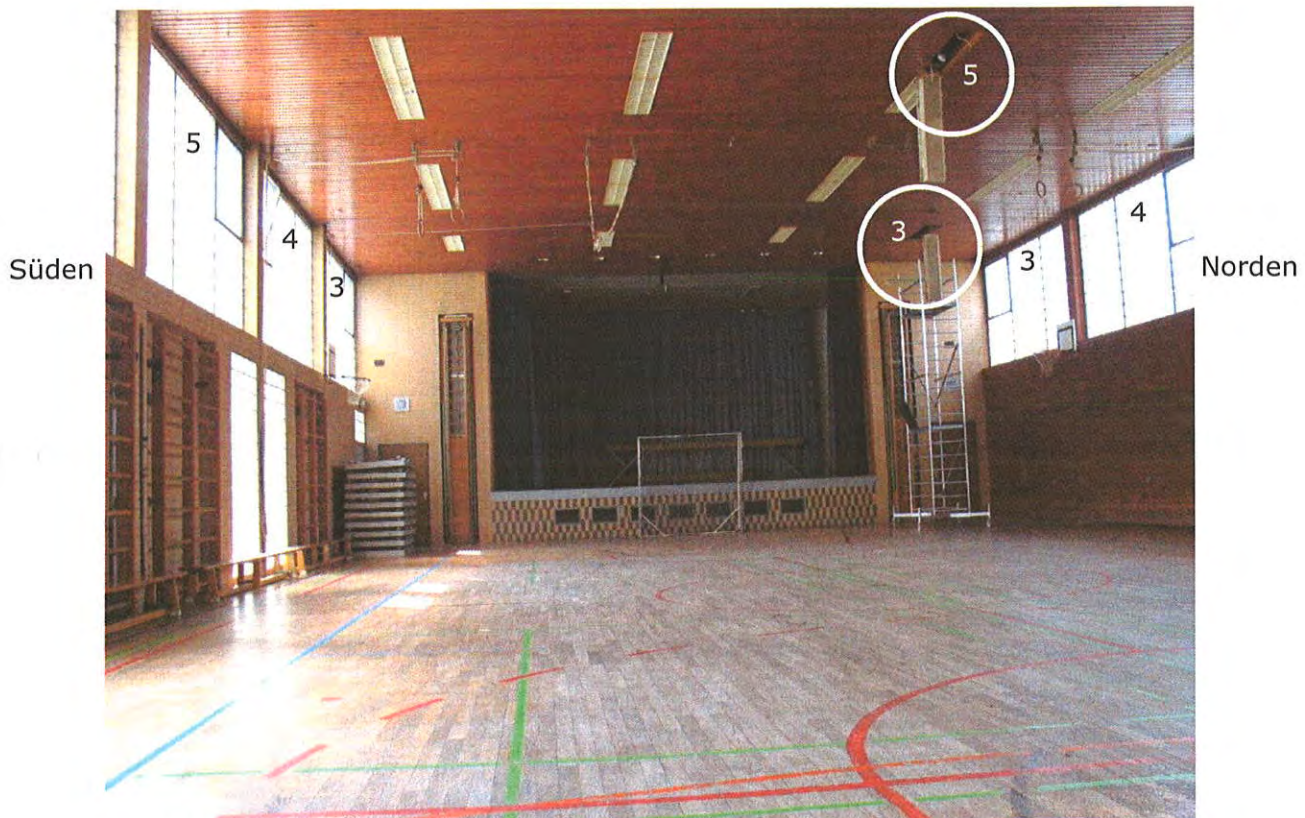
Bild 10: Blick nach Westen: Bühne Feld 1 und 2, Turnhalle Feld 3 bis 5

bei einem erneuten Ortstermin am 18.04.2006 mit dem Hausmeister Herrn Schwägerl wurden nun exemplarisch in den Feldern 3, 5 und 7 über der Halle die Dachbauteile in Augenschein genommen (Bilder 10 und 11).

Zusammenfassend lässt sich erneut festhalten, dass an den besichtigten tragenden Dachbauteilen der Turnhalle keine Hinweise auf Schädigungen festgestellt werden konnten.

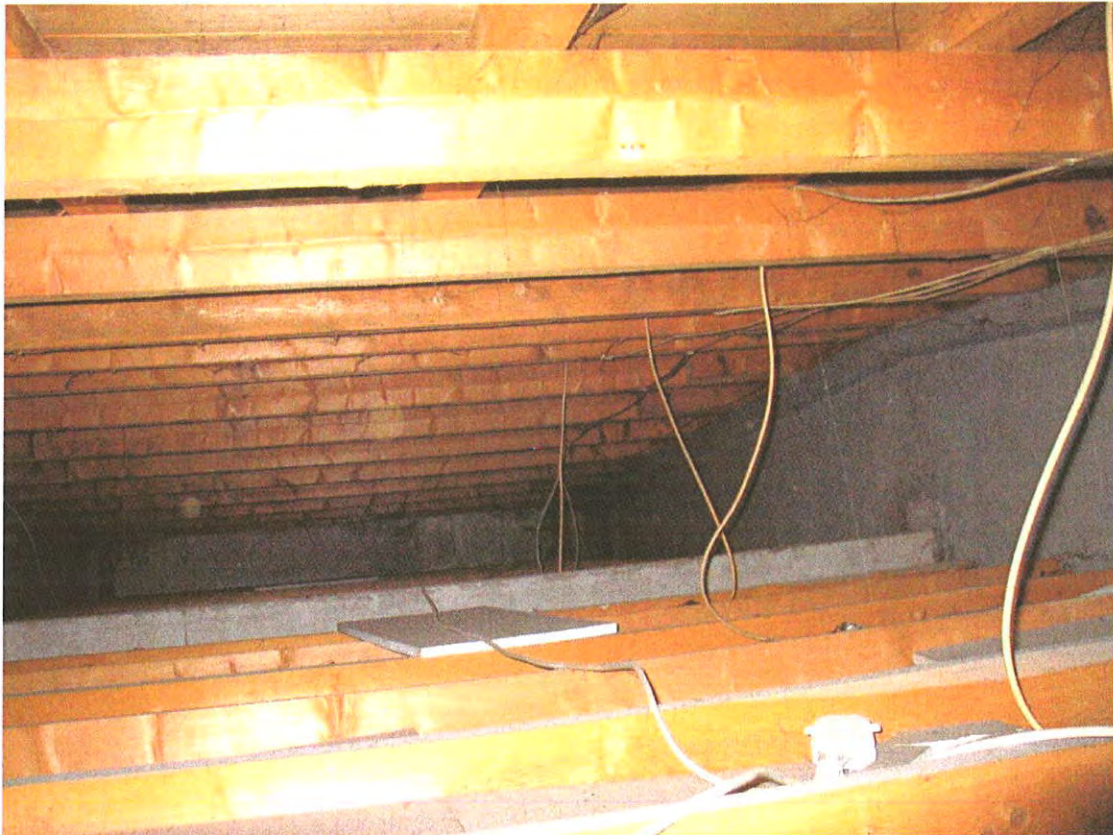
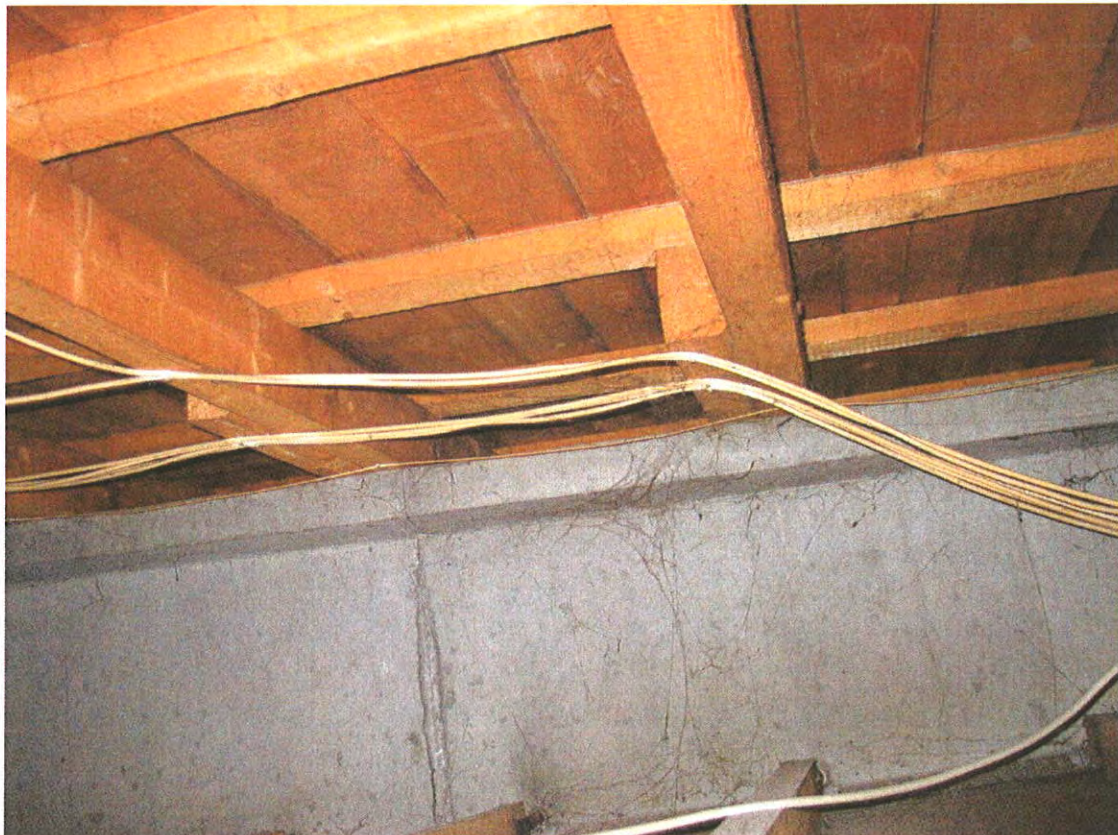
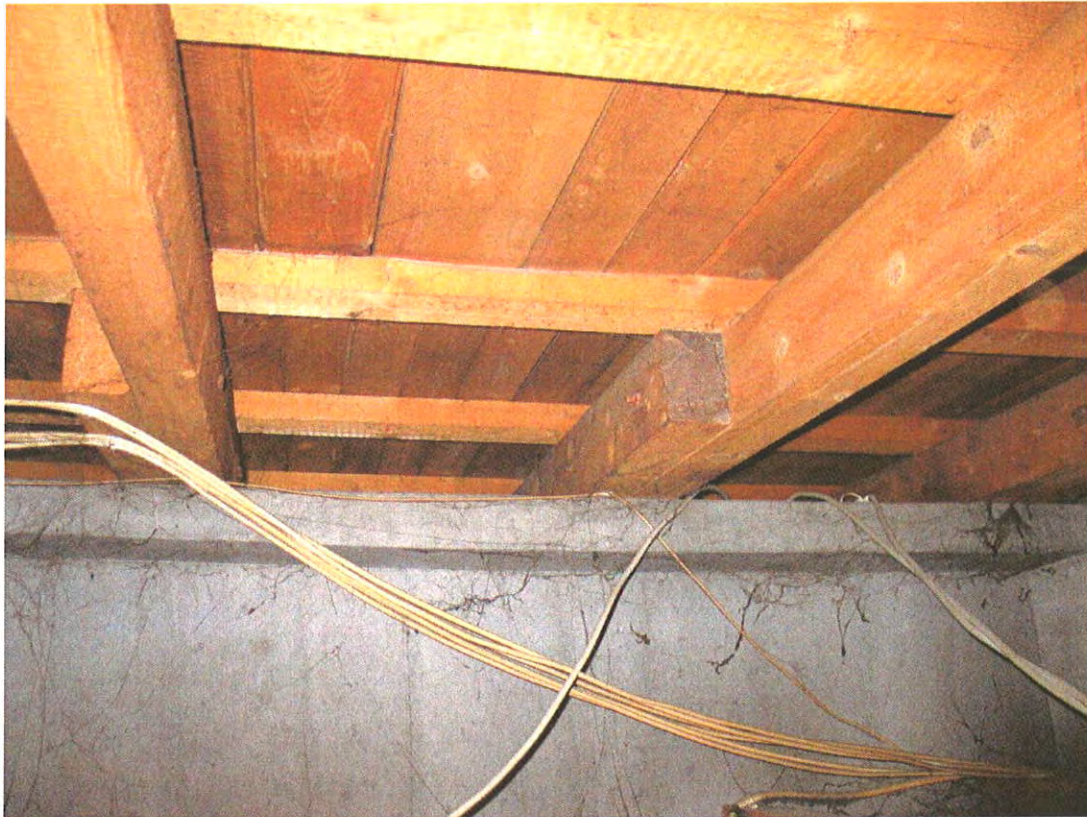
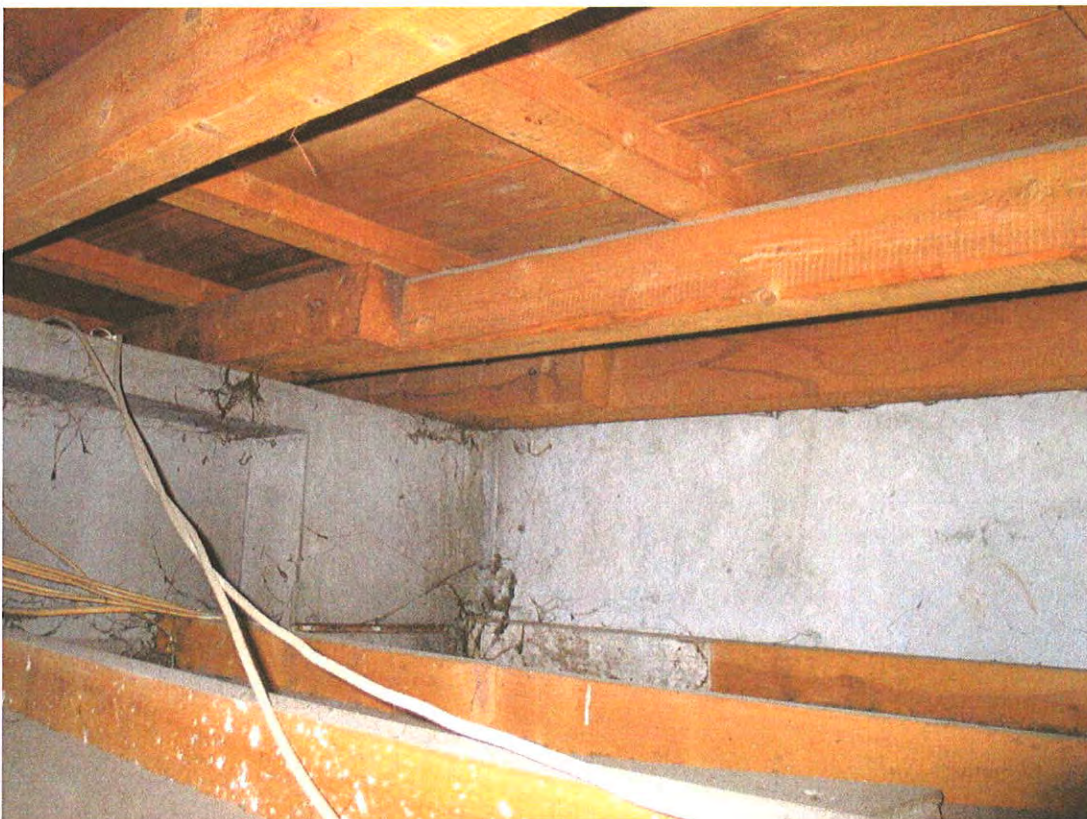
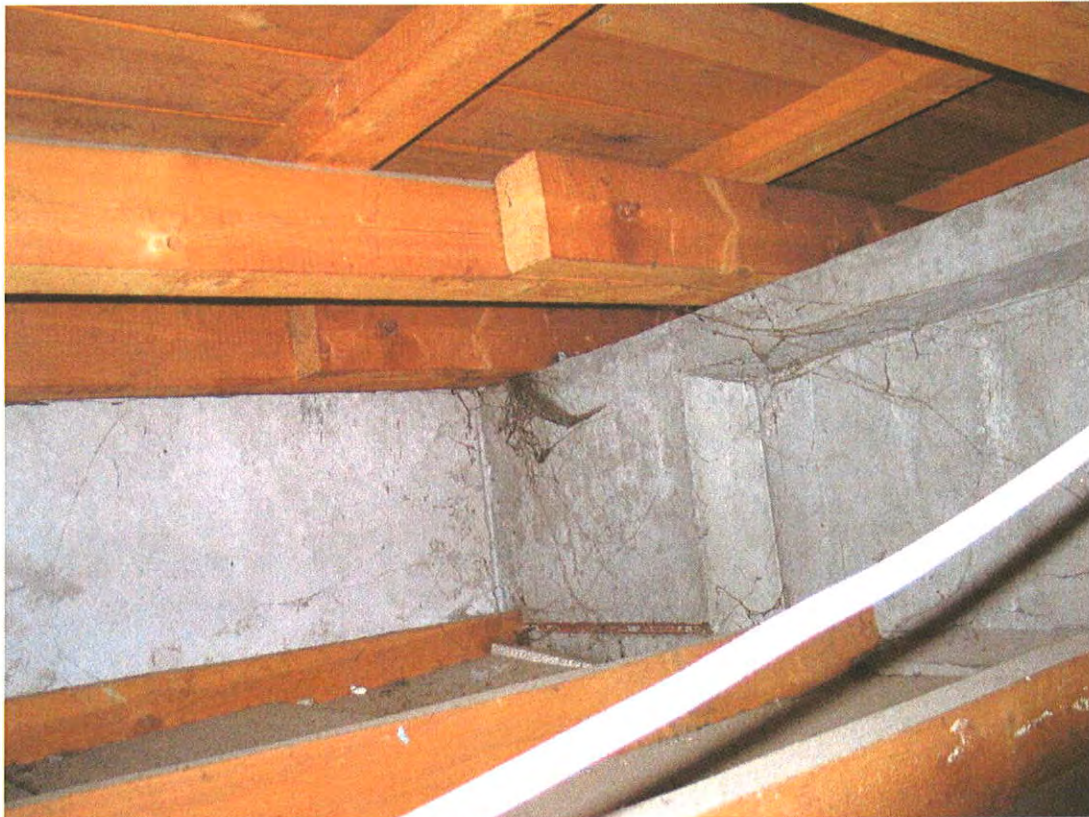
- 3. Feld:** Holzbauteile:  
⇒ vollkommen trocken, kaum Verschmutzungen, keine Spuren oder Ränder, die auf eingedrungene Feuchtigkeit oder Schäden am Holz deuten.  
Betonbauteile: Spannbetonbinder, Randriegel  
⇒ trocken, rissefrei, an freiliegenden Ankerschienen Korosion sichtbar, sonst keine Anzeichen von Schädigungen (Bilder 12-16)
- 5. Feld:** keine Anzeichen von Schädigungen an den tragenden Bauteilen (Bilder 17-21)
- 7. Feld:** keine Anzeichen von Schädigungen an den tragenden Bauteilen (Bilder 22-24 )
